# Vattenväxter i Växjösjön och Södra Bergundasjön

## Slutrapport 2017

Uppdragsgivare: Växjö kommun

Utförare: ALcontrol AB och Hushållningssällskapet  
Halland

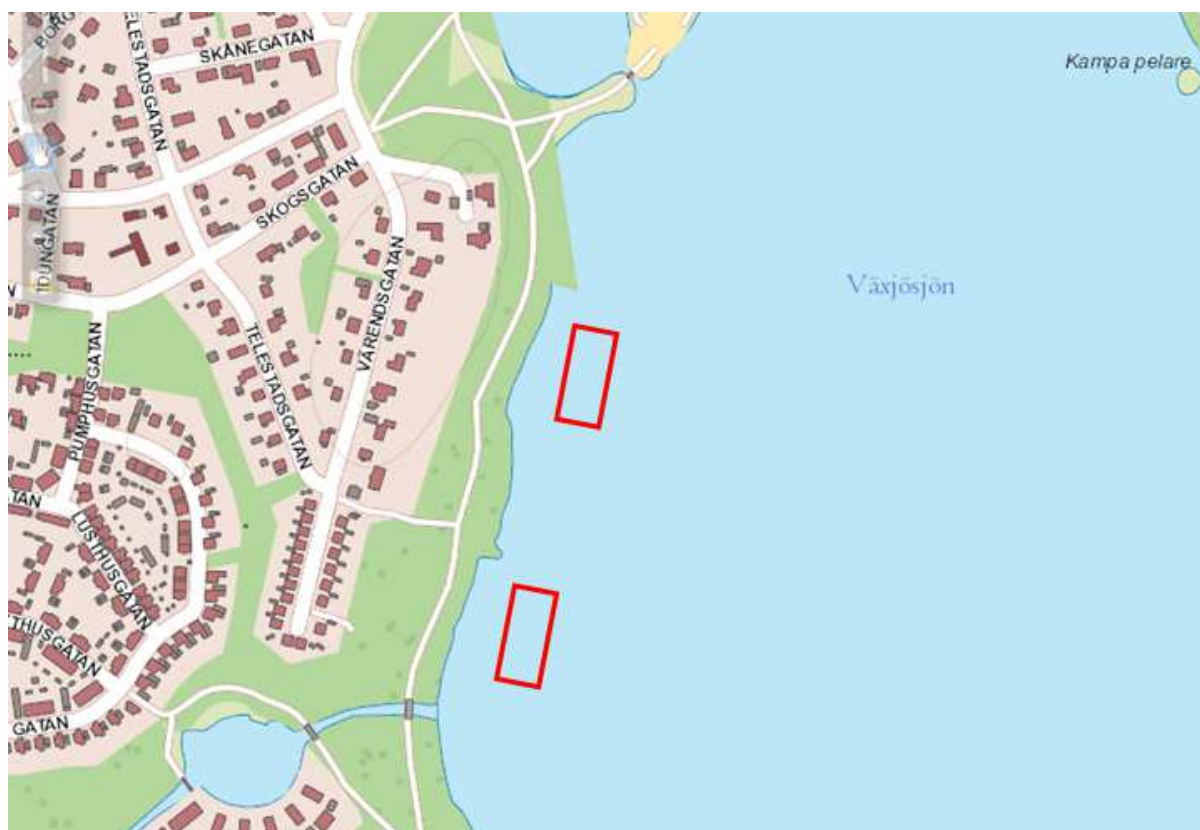
Figur 3. Försöksytor i Växjösjön vid växtetableringsförsök år 2016.

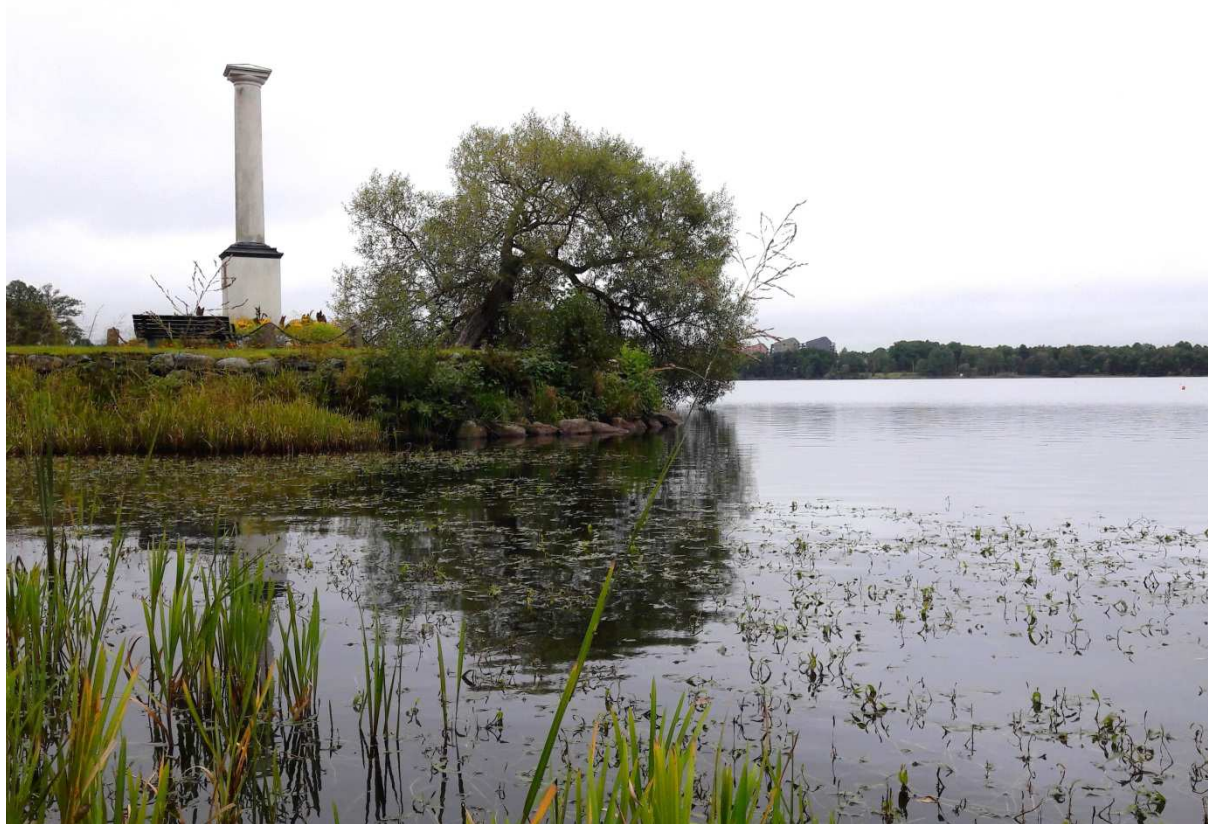
Vattennivån i Växjösjön var vid inventeringstillfället i 160,8 möh (RH00), vilket var i nivå med inventeringen år 2015.

Siktdjupet var vid inventeringstillfället 1,8 m med vattenkikare i Växjösjöns mitt, jämfört med 1,1 m vid föregående inventeringstillfälle år 2015. Vid inventeringstillfället i Växjösjön år 2015 var vattnet längs strandkanten påtagligt grumligt vid ytan p.g.a. algblomning, men vid inventeringen år 2017 noterades ingen betydande algblomning.

Foto 1. Växjösjön vid Kampa pelare inventeringsdagen den 6 september 2017.

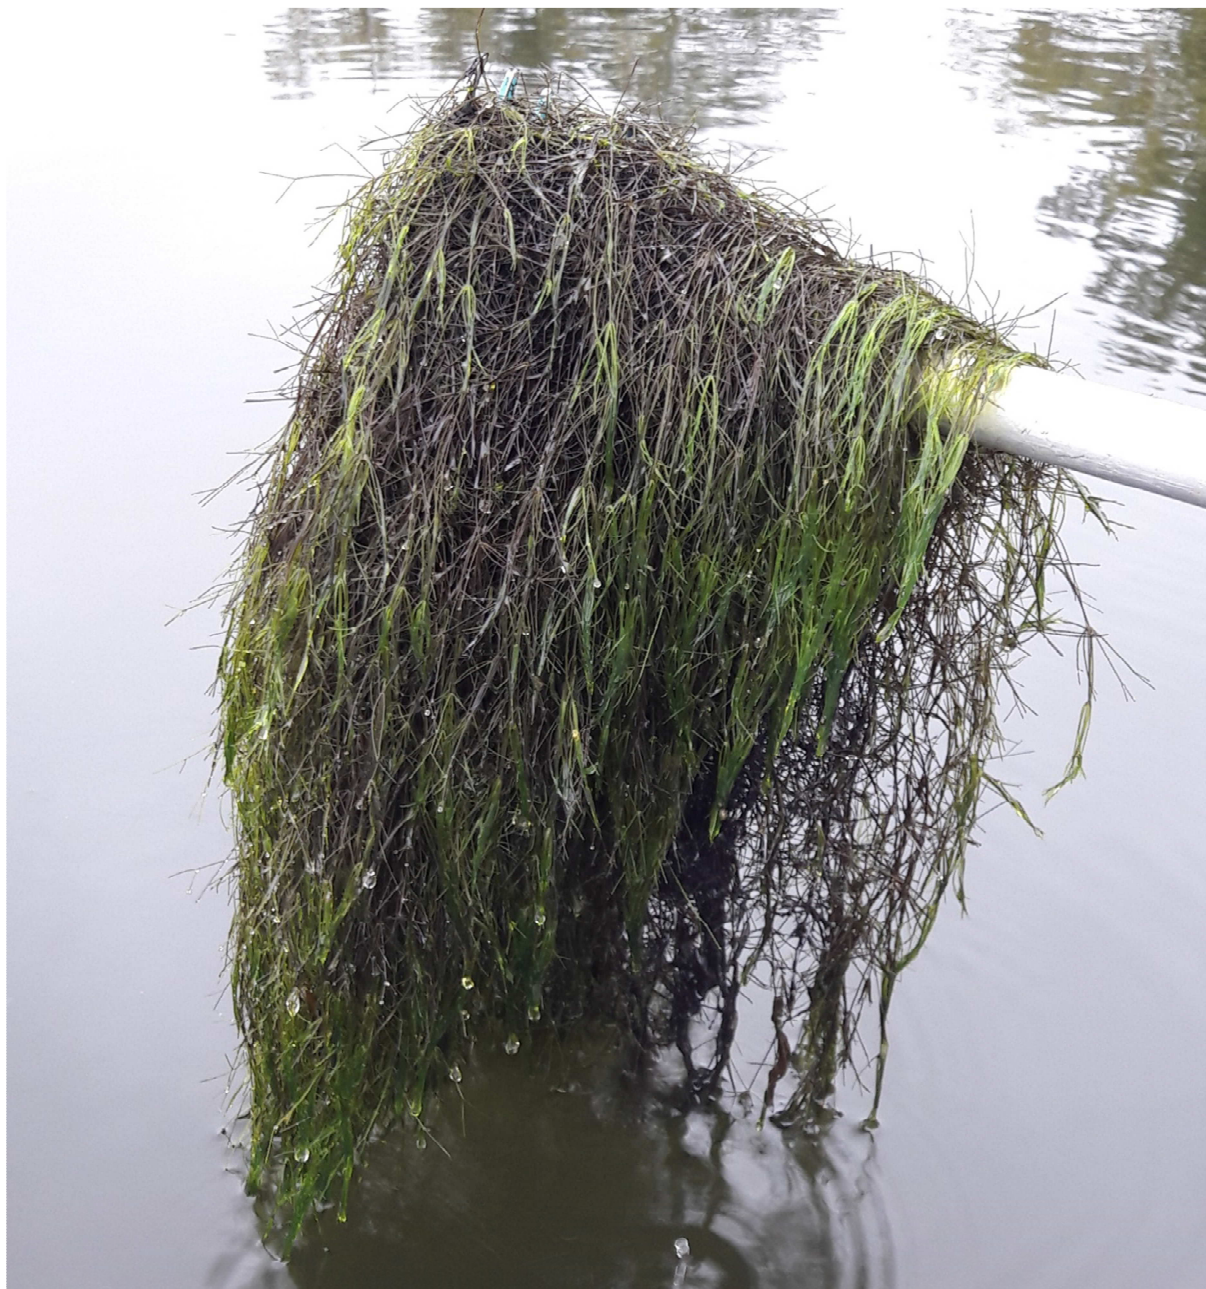
Med hänsyn taget till resultaten från såväl transekterna som observationer mellan transekterna förekom de största bestånden i sjöns västra och sydöstra del. I sjöns västra del dominerade *Nitella* (Foto 2) och rosnate och på vissa platser även krusnate. I den sydöstra delen, vid inloppet från Trummen, förekom frodiga bestånd av framför allt *Nitella*, rosnate och trubbnate. Längs sjöns mer exponerade östra strand påträffades endast enstaka plantor av *Nitella* och trubbnate men ett frodigt bestånd av rosnate påträffades i en skyddad vik mellan transekt 2 och 3. I sjöns nordvästra del fanns ett frodigt bestånd av krusnate, men i den allra nordligaste delen av sjön påträffades inga undervattensväxter.

Foto 2. *Nitella* i Växjösjön den 6 september 2017.

Jämfört med inventeringen år 2015 syns en tydlig spridning och tillväxt av undervattensväxter i Växjösjön de senaste två åren (2016 och 2017), framför allt *Nitella*. Vid inventeringen år 2015 förekom *Nitella* endast i en transekt (Figur 6) och inga fynd därutöver. Detta kan jämföras med 10 transekt vid årets undersökning (Figur 5) och allmän förekomst i stora delar av sjöns strandområden. Även rosnate visar en tydlig ökad utbredning, särskilt i sjöns sydöstra del. Krusnate återfanns på samma lokaler som vid inventeringen 2015. Observationer sommaren 2016 tyder på att utbredningen av krusnatebestånden var mer omfattande detta år jämfört med såväl 2015 som 2017. Även bestånden av trubbnate förekom mer rikligt i sjön sommaren 2016 jämfört med inventeringarna 2015 och 2017. I den sydöstra delen av sjön var dock utbredningen av trubbnate fortsatt frodig år 2017, jämfört med enstaka fynd i samma område år 2015.

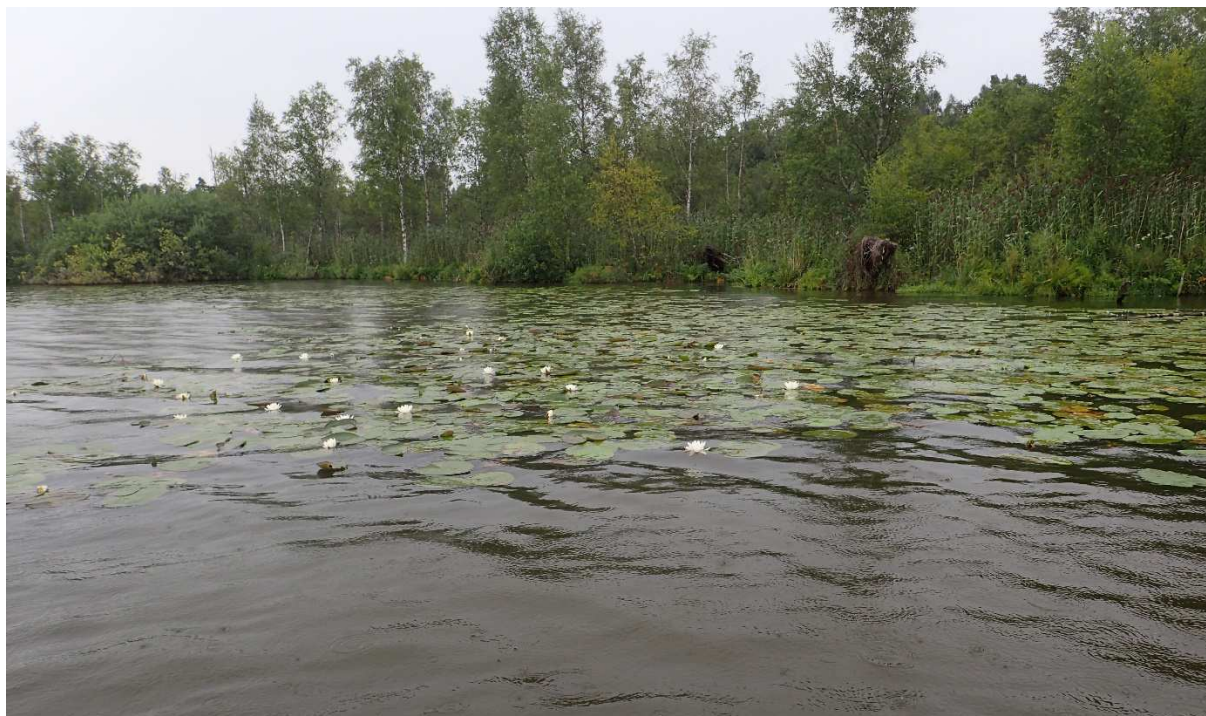
Jämfört med inventeringen år 2015 har undervattensväxterna, och då framför allt trubbnate men även krusnate, med stor sannolikhet ökat i omfattning i sjöns mest skyddade vikar med lämpligt botten substrat (viken vid Pettersborg och Jonsbodaviken). Bestånden i dessa områden är mycket viktiga för undervattensvegetationens fortsatta utveckling i sjön, och kan sannolikt underlätta återetablering i andra områden vid en fortsatt restaurering av sjön.

Foto 3. Inre delen av Jonsbodaviken där undervattensväxter eftersöktes men inte påträffades år 2015, men där det år 2017 fanns stora bestånd av trubbnate.

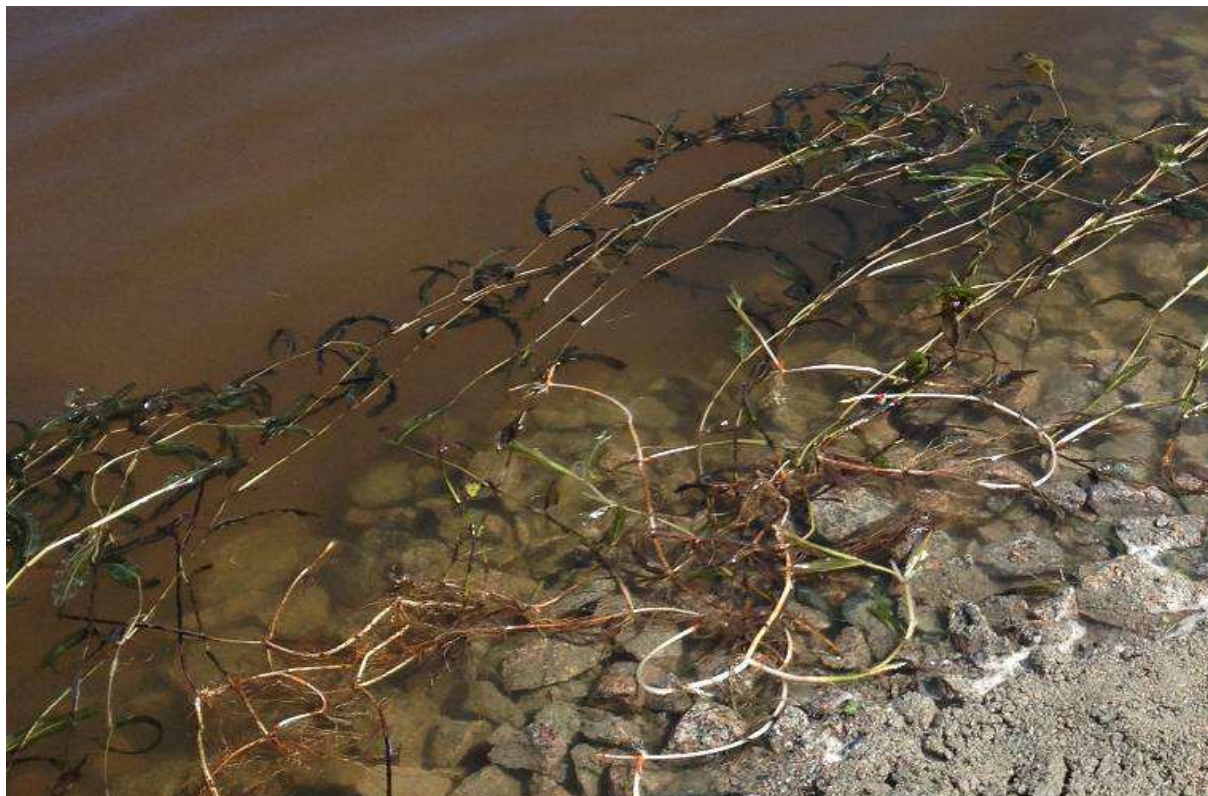
Foto 4. Långnate med rhizom och välutvecklade skott som användes vid plantering i Trummen år 2014.

För att minska effekterna av påväxtalger på transplanterade plantor kan den metod som först användes i Trummen även användas i Växjösjön, det vill säga att man transplanterar rhizombitar med välutvecklade skott (Foto 4). Detta är en mer arbetskrävande metod eftersom hanteringen av plantorna är känslig för att inte bryta skotten, men det är sannolikt så att överlevnadschanserna ökar i en situation med påväxtalger om plantorna redan vid flytten har relativt omfattande fotosyntetiserande bladbiomassa. Då får de ett betydligt bättre utgångsläge jämfört med om metoden med endast rhizombitar eller med mycket små vidhängande skott används. Om den transplanterade plantan ska utveckla nya blad i stor utsträckning kommer sannolikt tillväxten av påväxtalger stå för en större del av ljusutsläckning per planta jämfört med om det redan vid planteringstillfället finns utvecklade blad. Om man istället flyttar plantor med väl utvecklade skott ger man de en god "basalfotosyntes" i den nya miljön, vilket sannolikt behövs i situationer med hög tillväxt av påväxtalger.
